ESPAÇO URBANO E O DIREITO A MOBILIDADE E ACESSIBILIDADE: uma análise da principal via pública de uma cidade.

URBAN SPACE AND THE RIGHT TO MOBILITY AND ACCESSIBILITY: an analysis
of the main public way of a city.

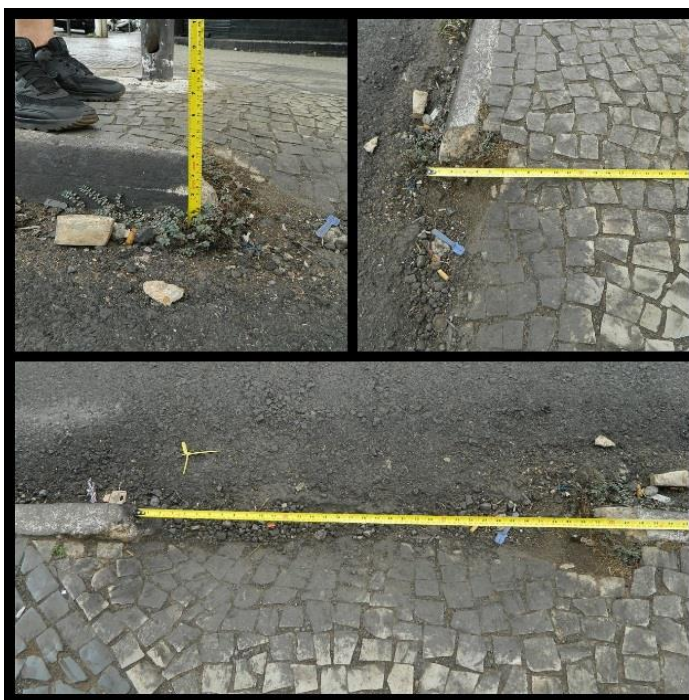
Fig. 1. Rampa 01. Fonte: Autoria Própria.

Na fig. 1 observa-se que: existe presença de entulhos de asfalto junto ao meio fio e em frente a rampa servindo como barreira impossibilitando a acessibilidade; a largura da rampa corresponde a 88cm cumprindo a NBR 9050 (entre 80 e 150cm); a altura da calçada (desnível) é de 11cm; o comprimento da área inclinada da rampa é de 30cm; o cálculo segundo a fórmula da inclinação ($i = h \times 100/c$), logo ($i = 11 \times 100/30$), temos um resultado de aproximadamente 36,66% de inclinação concluindo-se então que a rampa não corresponde as normas NBR 9050 para grau de inclinação recomendado que é no máximo 8,33%.

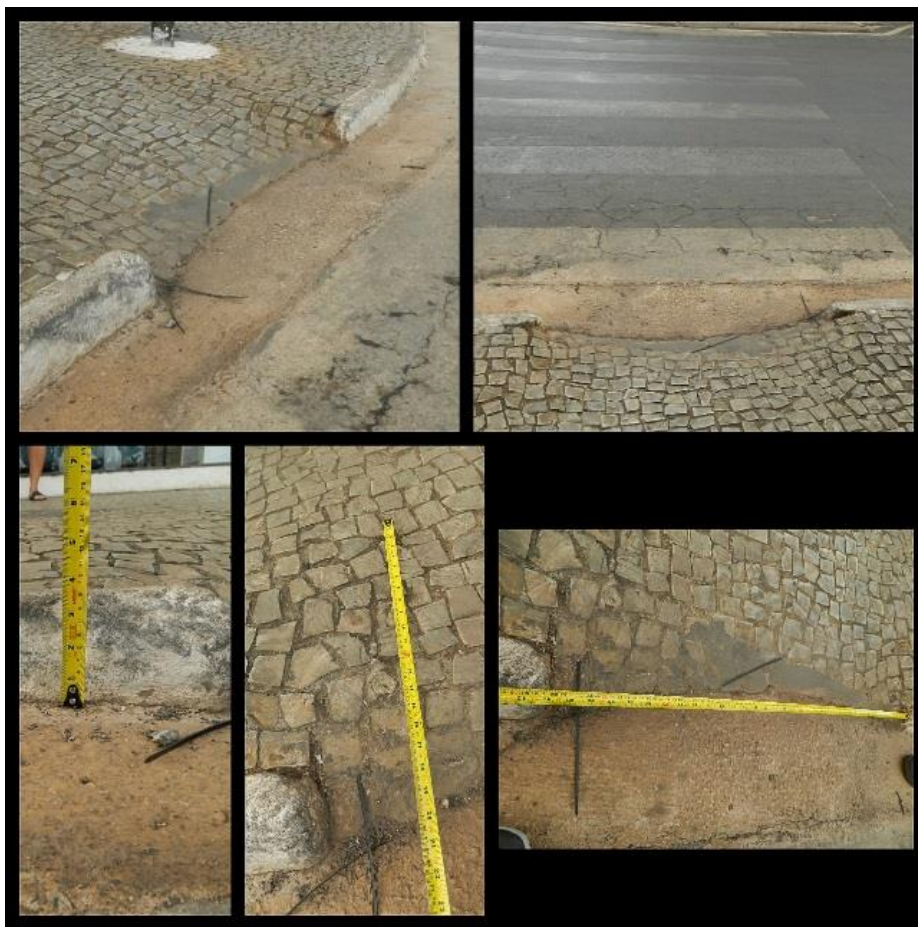
Fig. 2. Rampa 02. Fonte: Autoria Própria.

Na fig. 2 observa-se que: a largura da rampa correspondente a 106cm cumprindo a NBR 9050 (entre 80 e 150cm); a altura da calçada (desnível) é de 9cm; o comprimento da área inclinada da rampa é de 53cm; o cálculo segundo a fórmula da inclinação ($i = h \times 100/c$), logo ($i=9 \times 100/53$), temos um resultado de aproximadamente 16,98% de inclinação, concluindo-se então que a rampa não corresponde as normas NBR 9050 para grau de inclinação recomendado que é no máximo 8,33%.

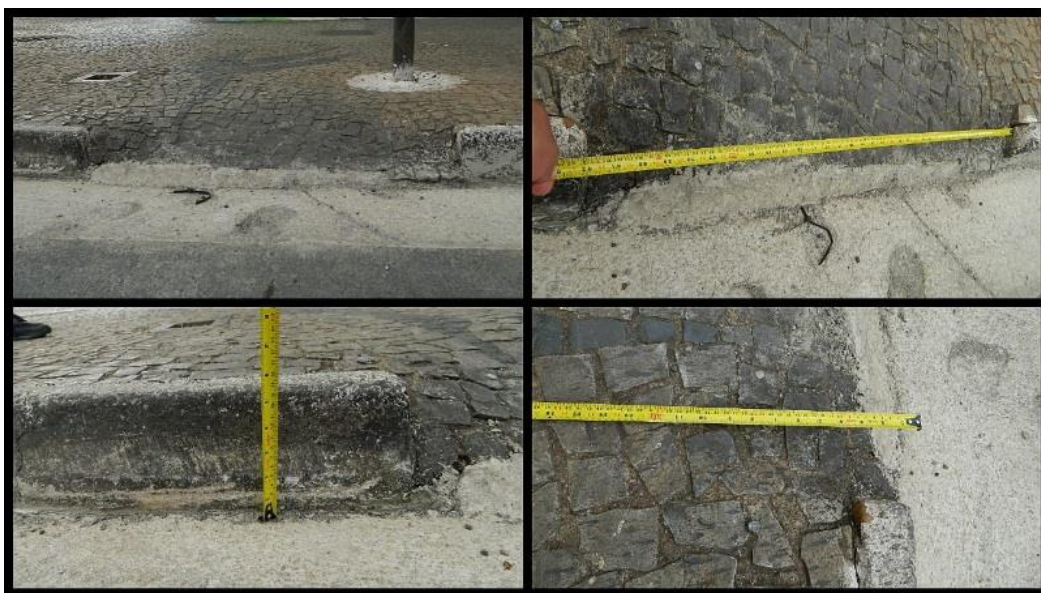
Fig. 3. Rampa 03. Fonte: Autoria Própria.

Na fig. 3 observa-se que: a largura da rampa correspondente a 107cm cumprindo a NBR 9050 (entre 80 e 150cm); a altura da calçada (desnível) é de 14cm; o comprimento da área inclinada da rampa é de 36cm; cálculo segundo a fórmula da inclinação ($i = h \times 100/c$), logo ($i=14 \times 100/36$), temos um resultado de aproximadamente 38,88% de inclinação, concluindo-se então que a rampa não corresponde as normas NBR 9050 para grau de inclinação recomendado que é no máximo 8,33%.

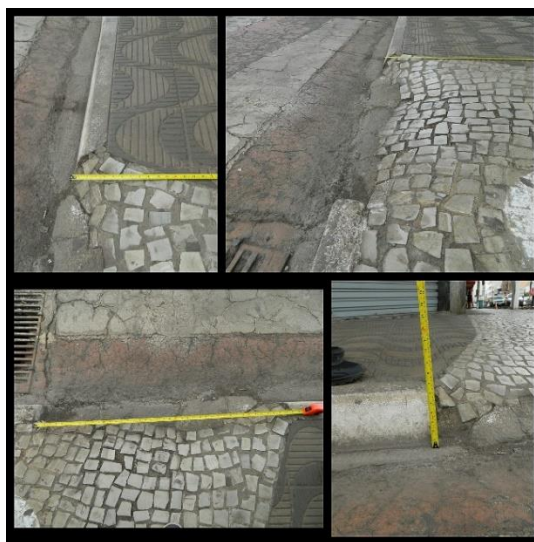
Fig. 4. Rampa 04. Fonte: Autoria Própria.

Na fig. 4 observa-se que: a largura da rampa correspondente a 105cm cumprindo a NBR 9050 (entre 80 e 150cm); a altura da calçada (desnível) é de 17cm; o comprimento da área inclinada da rampa é de 30cm; cálculo segundo a fórmula da inclinação ($i = h \times 100/c$), logo ($i=17 \times 100/30$), temos um resultado de aproximadamente 56,66% de inclinação, concluindo-se então que a rampa não corresponde as normas NBR 9050 para grau de inclinação recomendado que é no máximo 8,33%.

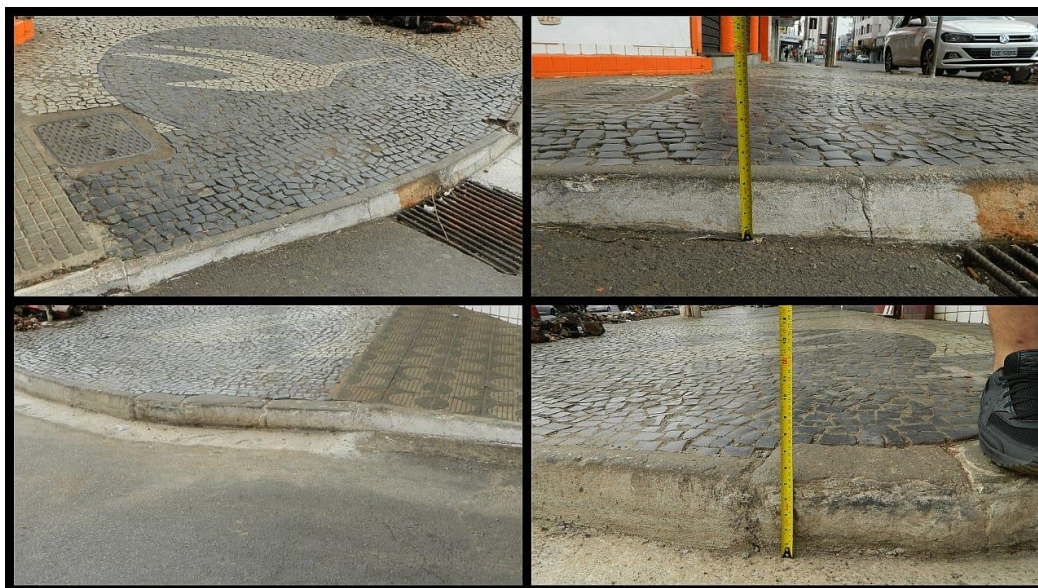
Na fig. 5 observa-se que: a rampa possui desníveis distintos entre o lado esquerdo com altura da calçada de 15cm e o lado direito com altura da calçada de 12cm; não é possível calcular a inclinação segundo a fórmula descrita; não cumpre as normas da NBR9050 com referência à inclinação.

Fig. 5. Esquina sem a presença de rampa. Fonte: Autoria Própria.

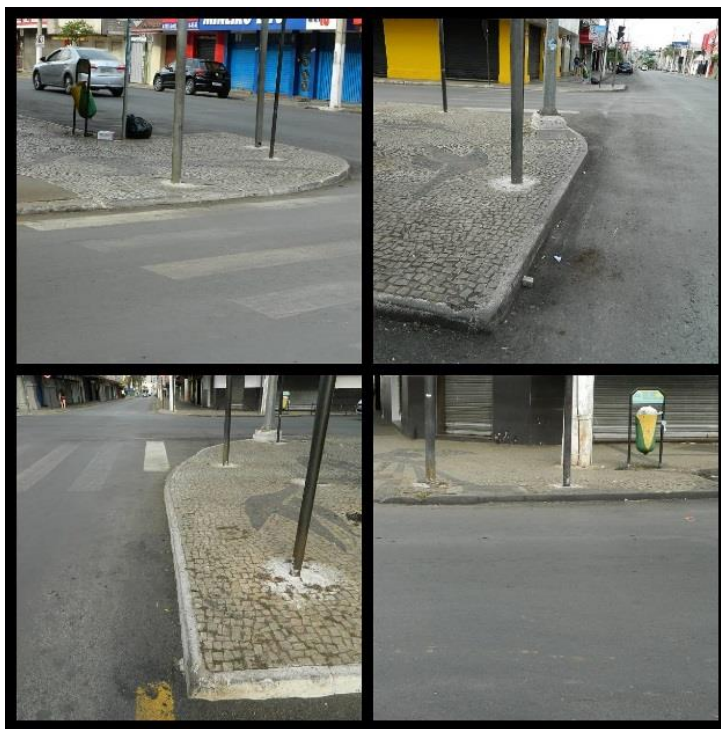
Na fig. 6 observa-se esquinas distintas sem a presença de rampas; não cumpre as normas da NBR9050 com referência a rampas de acesso.

Fig. 6. Esquinas que não cumprem com a norma. Fonte: Autoria Própria.

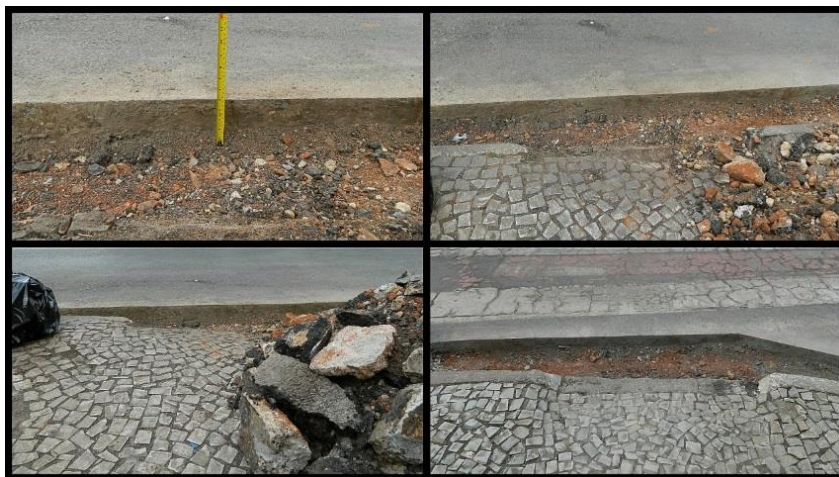
Na fig. 7 observa-se que: a rampa esta inativada temporariamente por motivo de restauração do escoamento de água pluviométrica rente ao meio fio; existe uma obra de derecapeamento da via sendo realizada; há presença de entulhos de asfalto e pedregulhos servindo de barreira impedindo a acessibilidade; não cumpre as normas da NBR9050 com referência à livre acesso às rampas.

Fig. 7. Rampa inativada. Fonte: Autoria Própria.

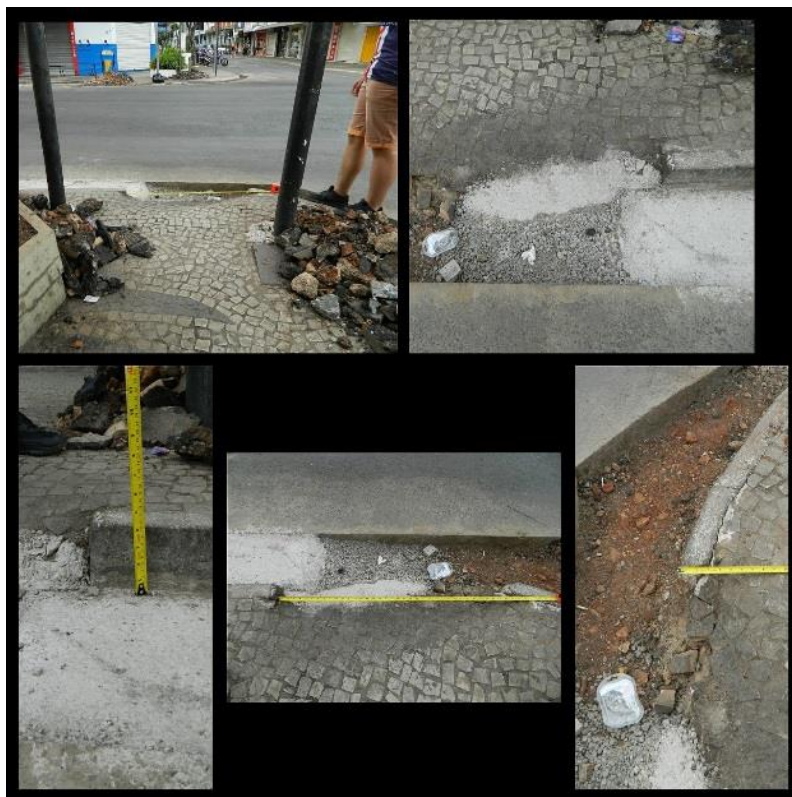
Na fig. 8 verifica-se que: a rampa encontra-se inativada temporariamente por motivo de restauração do escoamento de água pluviométrica rente ao meio fio e recapeamento da via; há presença de valeta junto ao meio fio; presença de entulhos de asfalto e pedregulhos servindo de barreira impedindo a acessibilidade; não cumpre as normas da NBR9050 com referência à livre acesso às rampas.

Fig. 8. Rampa inativada. Fonte: Autoria Própria.

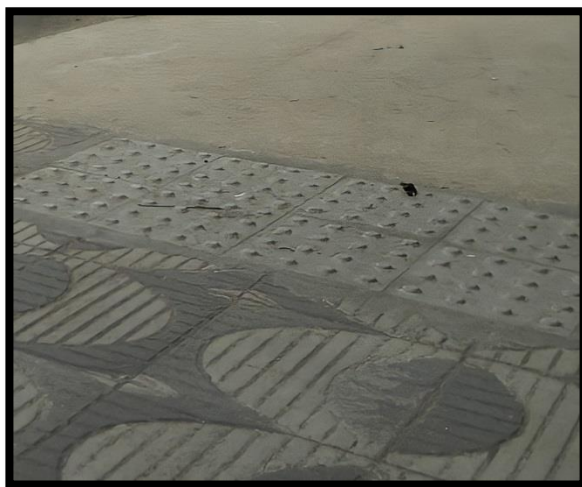
Relativamente as demais observações pertinentes a via pública foi possível constatar presenças raras de dispositivos de sinalização tátil para deficientes visuais na calçada. Ao longo da via verificou-se somente em alguns pontos a presença de sinalização vertical (placas) e sinalização luminosa, conforme pode ser visto na fig. 9 e na fig. 10.

Fig. 9. Dispositivo tátil para deficientes visuais. Fonte: Autoria Própria.

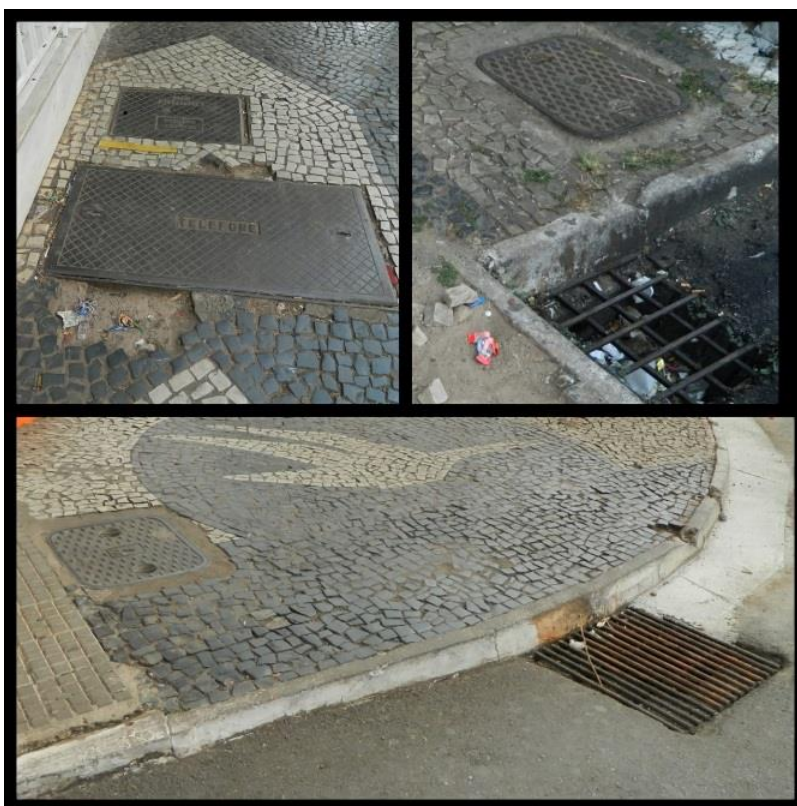
Na fig. 11 pode ser observar que foi constatado na análise ao longo da via a presença de várias tampas de manutenção de companhia de água e esgoto e da companhia de energia a má conservação e o mau assentamento delas nas calçadas o que interfere diretamente na locomoção dos pedestres. A presença de defeitos na calçada do tipo portuguesa ao longo de todo o trajeto da via do centro da cidade, pois este tipo de pavimentação é de difícil e cara manutenção. Esta pavimentação é feita de pequenas pedras que dispostas lado a lado são cimentadas por um processo específico de areia e cimento e pode ser usada para formar arabescos e desenhos. Similarmente foi possível observar a presença de bueiros para absorção das águas pluviais contendo detritos e os tampões alargados em alguns pontos.

Fig. 11. Tampas e bueiros. Fonte: Autoria Própria.

Em relação ao escoamento da água pelos bueiros, os resultados identificaram a dificuldade da drenagem do volume pluviométrico, devido em sua maioria eles estarem contendo algum tipo de detrito, impossibilitando além do escoamento a passagem dos pedestres. O trânsito em dias chuvosos fica caótico com o acúmulo de água pela pista, além dos pedestres correrem grande risco ao transitarem de um lado a outro da calçada.

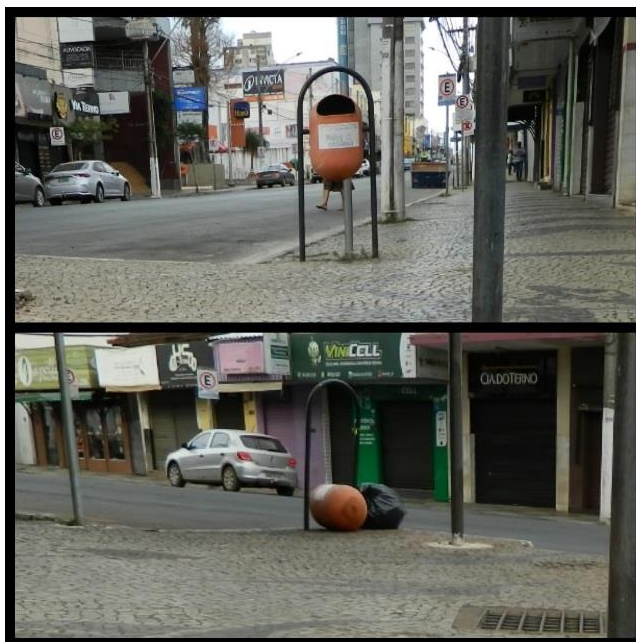
Durante a análise da via foi possível observar que ao longo da via existem lixeiras disponibilizadas, porém algumas estão bem conservadas e outras depredadas, o que pode dificultar a mobilidade e acesso ao mobiliário para a preservação do ambiente com a coleta do lixo, a fig. 12 ilustra a observação.

Fig. 12. Mobiliário Urbano. Fonte: Autoria Própria.

Na via analisada, após observações e registro fotográfico, foi encontrado lixeiras, que fazem parte do mobiliário urbano, mal conservadas e por vezes interrompendo a passagem de pedestres na calçada. Como se sabe o mobiliário urbano além da adequação à atividade específica para o qual se destina, deve também se adequar ao uso dado ao espaço aberto público. Caso isso não aconteça, ou sua disposição aconteça de forma inadequada nas calçadas ele pode ser considerado uma barreira à utilização destes espaços públicos. Se estiver localizado em um espaço que não permite um deslocamento seguro para as pessoas que transitam pela via, esses elementos se tornam obstáculos ao percurso do pedestre. Deve-se ressaltar que o mobiliário urbano deve ser implantado no espaço público com critérios que considerem a acessibilidade de pessoas portadoras de deficiências (JOHN; REIS, 2010).

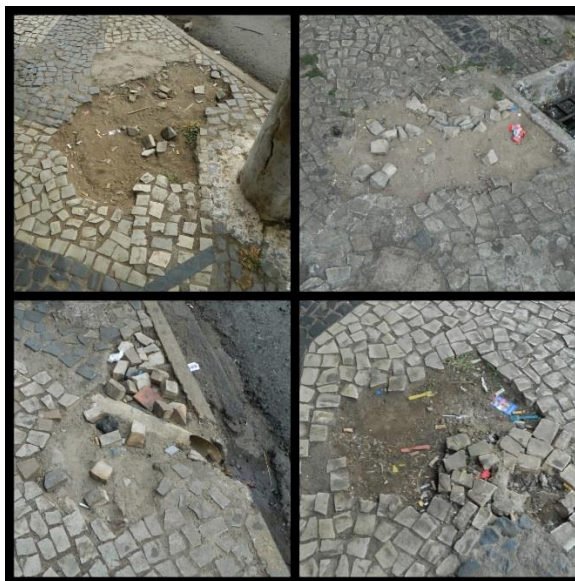
Fig. 14. Calçada mal conservada. Fonte: Autoria Própria.

A via analisada tem pavimentação de calçada do tipo pedra portuguesa na região do centro da cidade, fazendo com que sua manutenção seja onerosa e difícil. Consequentemente em muitas áreas as calçadas não apresentam continuidade de preservação, apesar do fluxo intenso de trânsito de pedestre, sobre elas se apresentam diversas barreiras com pedras soltas, que impedem o livre acesso do portador de necessidades especiais, observando a dificuldade de trânsito até mesmo para aquelas pessoas que não possuem limitações. Dificuldades de auxiliar um cadeirante e carrinhos de bebê pois a trepidação provocada pelo pavimento é uma realidade. Neste momento cabe questionamentos quanto ao dilema de preservar a história ou adequar a calçada com uma pavimentação mais cômoda, segura e resistente ao tempo.
